Associazione d'Irrigazione Ovest Sesia

Relazione Attività 2013

Lavori di Manutenzione nella Zona di Santhià

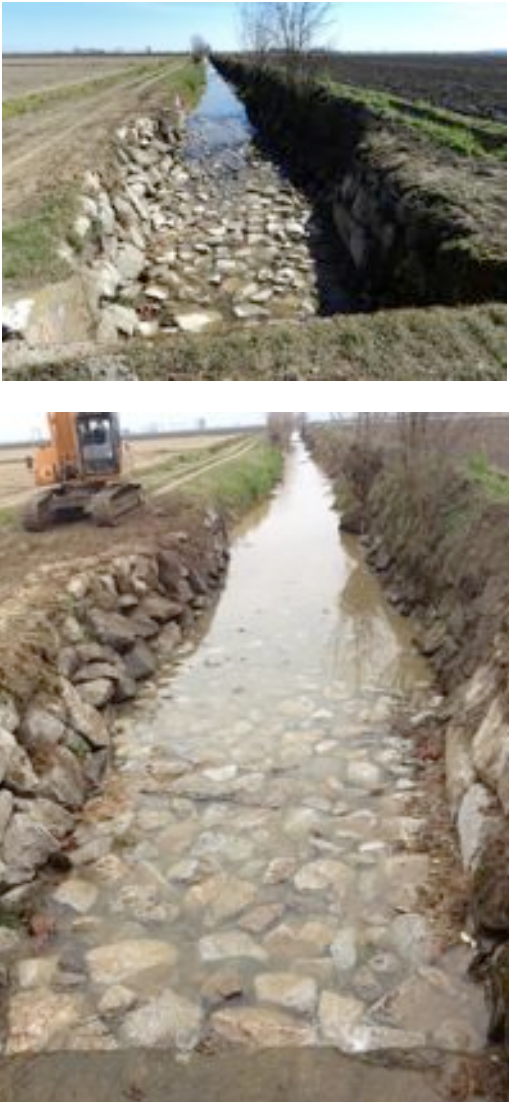
TRINO	Canale di Rive	<p>A seguito del cedimento di un tratto di scogliera in massi di cava ed all'erosione del fondo canale a valle del ponte Cerca si è reso necessario dover ripristinare la scogliera esistente in sponda Dx e realizzare platea di fondo con massi alla rinfusa per fermare e ripristinare i fenomeni erosivi.</p>

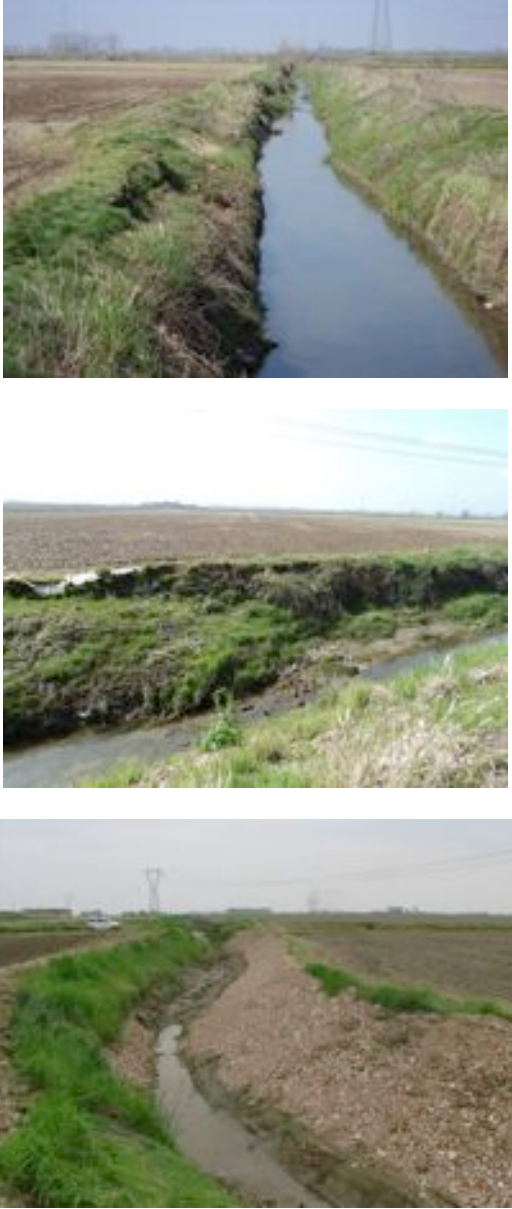
<p>RIVE</p>	<p>Disgolare</p>	<p>Al fine di ripristinare le sponde Sx e Dx franate è stato necessario un consolidamento a tratti delle stesse con l'utilizzo di escavatore e riporto di materiale idoneo per un totale di circa 100 ml. Sia a monte che a valle della linea ferroviaria.</p>

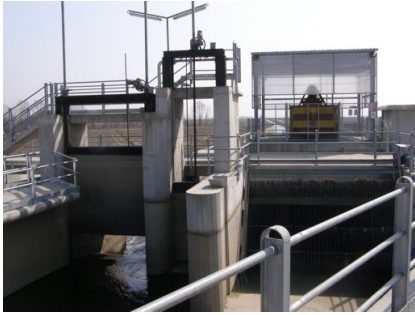
<p>L'intervento programmato ha previsto la riqualificazione sul supporto della girante in metallo bianco in quanto la stessa presentava una dissimmetria rispetto al mantello della turbina.</p>

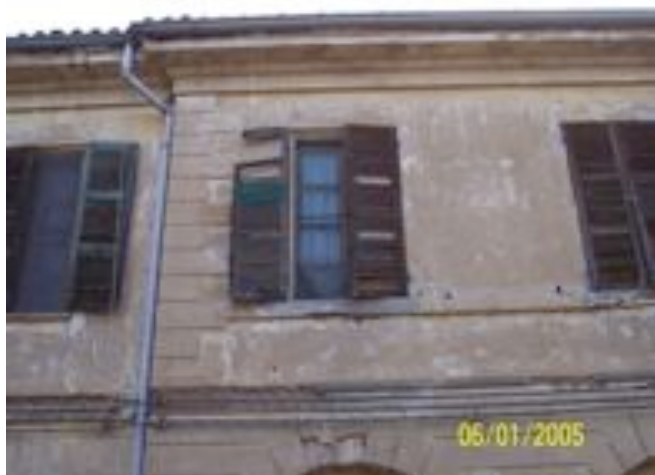
Mulino di Salasco: sostituzione persiane fatiscenti
