# Associazione d'Irrigazione Ovest Sesia

## Relazione Attività 2018

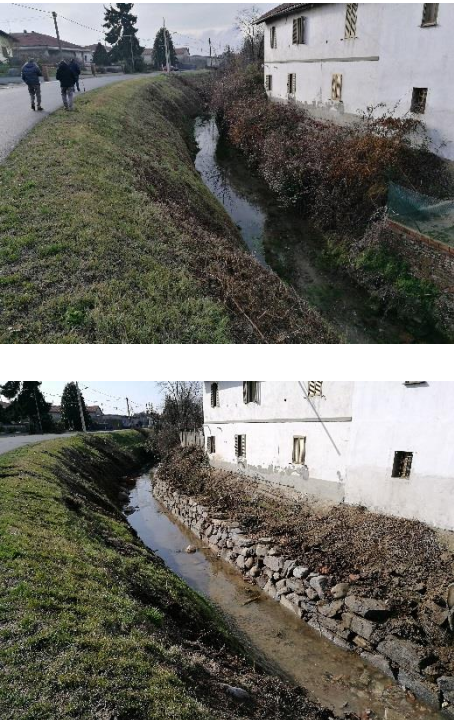
BIANZE'	Fossa di Bianzè	Realizzazione in Ramo Destro della Fossa di Bianzè, nel tratto di Via Circonvallazione, di una scogliera in sponda dx e sx per ml 123 (intervento co-finanziato con Comune di Bianzè)

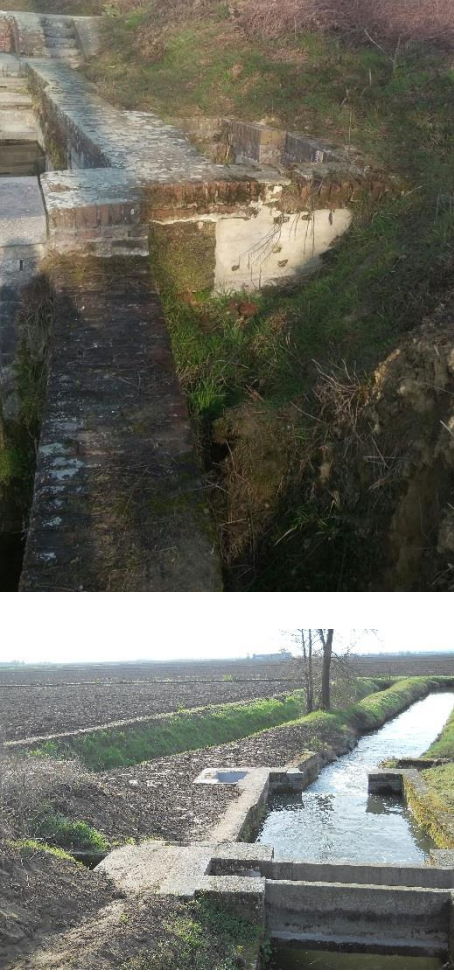
<p>BIANZE'</p>	<p>Canale Cavour</p>	<p>Ripristino tramite realizzazione di una nuova impermeabilizzazione del bocchetto Carpeneto Cavour</p>

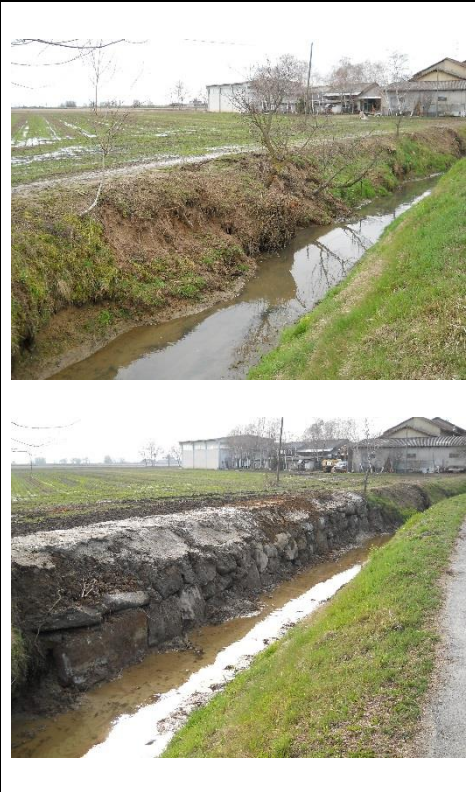
<p>BIANZE'</p>	<p>Naviletto di Bianzè</p>	<p>Realizzazione di nuova scogliera in massi di cava, a valle Cascina Valentina, in sponda dx per m 20 x H m 1,80</p>

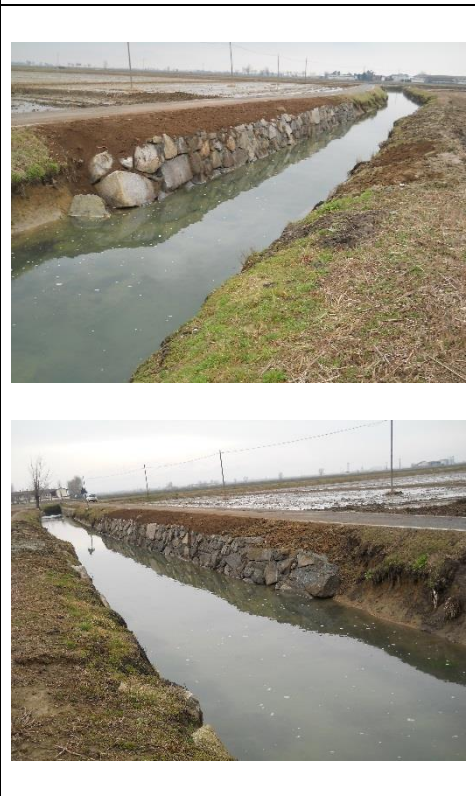
<p>BIANZE'</p>	<p>Roggione di Carpeneto</p>	<p>Realizzazione di nuova scogliera in massi di cava intasati, a sostegno della SP 86 Bianzè - Ronsecco, in sponda sx per m 35 x H m 1,80 (intervento co-finanziato con Provincia di Vercelli)</p>

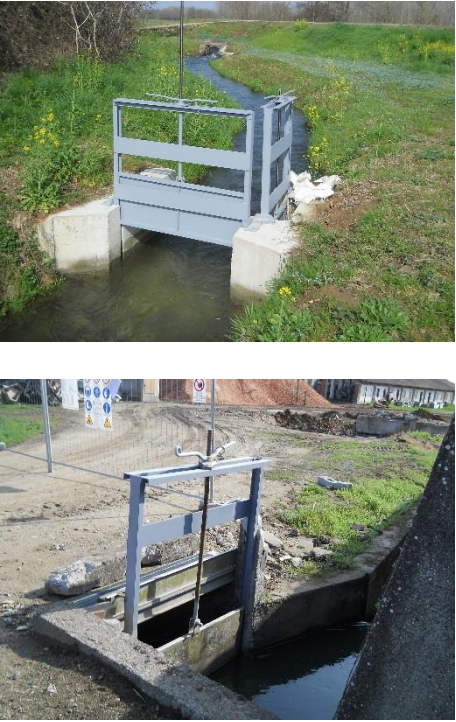
<p>CASANOVA ELVO</p>	<p>Vari</p>	<p>Ripristino e messa in sicurezza di vari edifici idraulici, gli interventi eseguiti comprendono ripristino di passerelle in grigliato, installazione di parapetti ove mancanti o ammalorati, realizzazione di tettoie sui punti principali</p>
 	<p>TRONZANO</p>	<p>Naviletto di Asigliano</p>	<p>Realizzazione di nuova scogliera in massi di cava, in prossimità C.na Belgiardino, in sponda dx per ml 70 x H m 2</p>

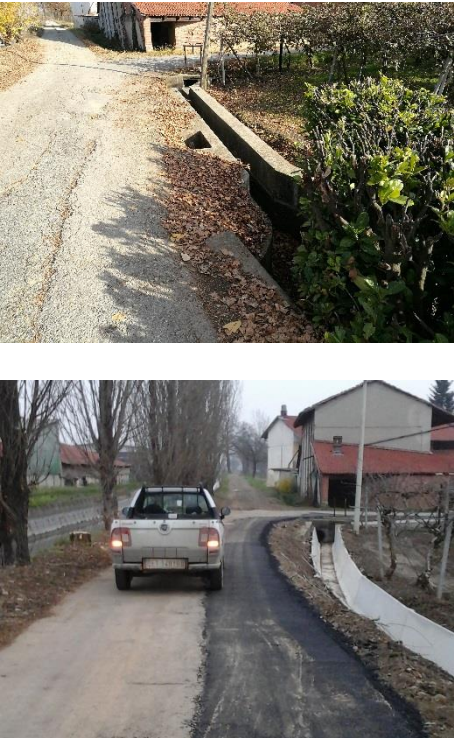
<p>CIGLIANO</p>	<p>Naviglio d'Ivrea</p>	<p>Demolizione, ripristino e messa in sicurezza Bocchetto Margone (intervento co-finanziato con D.I. Cigliano), il rifacimento prevede la dismissione di n°2 bocchetti esistenti, utilizzando il nuovo bocchetto ampliato</p>

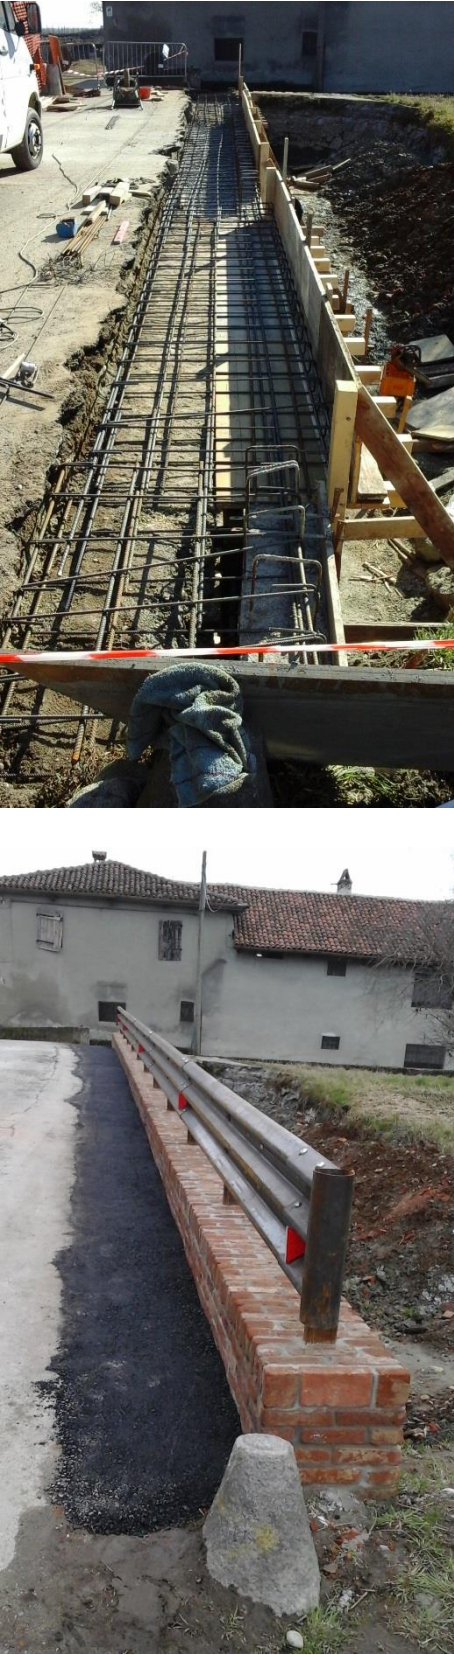
<p>BORGO D'ALE</p>	<p>Naviglio d'Ivrea</p>	<p>Ripristino e messa in sicurezza, a seguito cedimento della struttura esistente, di ponte su Naviglio d'Ivrea in località Boscherina (intervento co-finanziato con comune di Borgo d'Ale)</p>

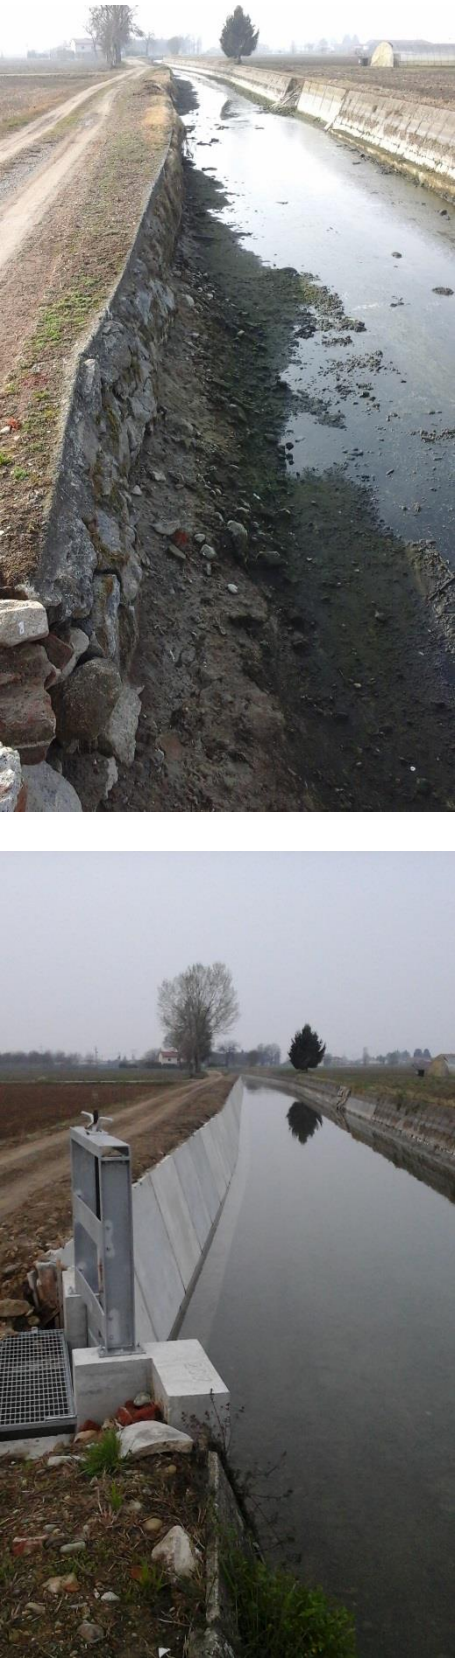
<p>CIGLIANO</p>	<p>Naviglio d'Ivrea</p>	<p>Demolizione e rifacimento di nuovo rivestimento in elementi prefabbricati, a monte Bocchetto Coppa Pastoris, in sponda dx per un totale di ml 150</p>

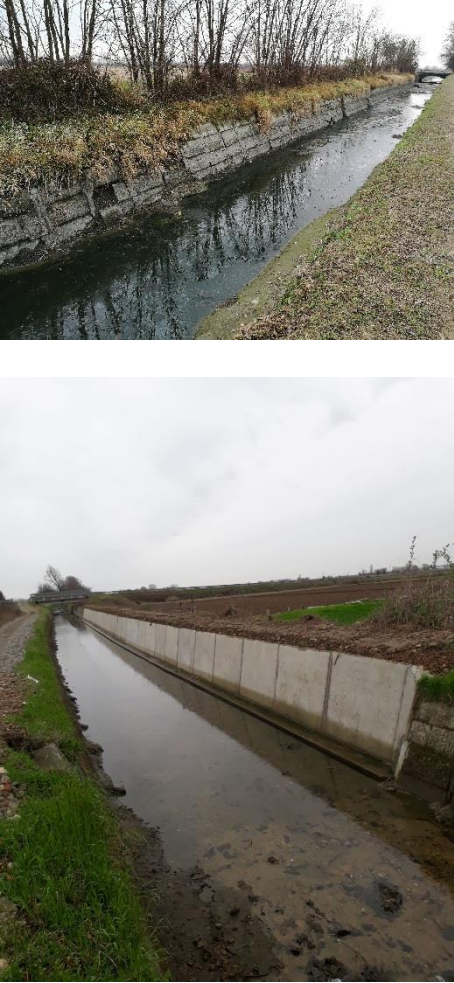
<p>BORGO D'ALE</p>	<p>Naviletto della Mandria</p>	<p>Demolizione e rifacimento di nuovo rivestimento in elementi prefabbricati, a valle ponte Bagliona, in sponda dx per un totale di ml 80</p>

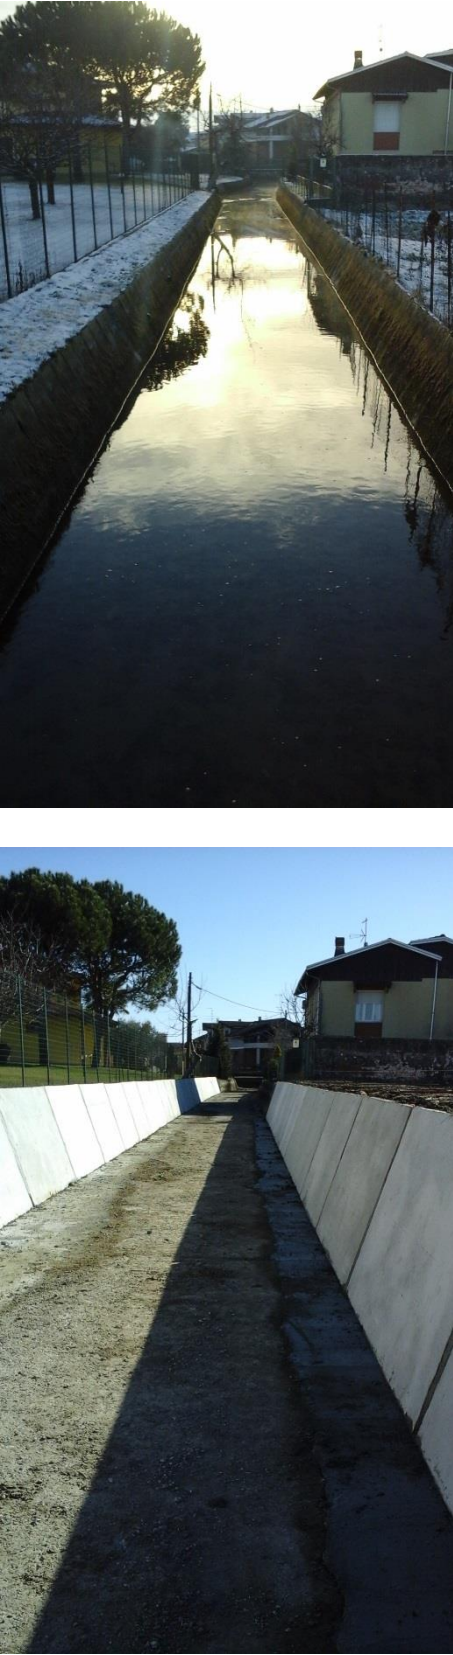
<p>SAN GERMANO</p>	<p>Roggia Molinara</p>	<p>Demolizione e rifacimento di nuovo rivestimento in elementi prefabbricati, a valle sottopasso ferroviario, in sponda dx per un totale di ml 40 e sponda sx per un totale di metri 90</p>

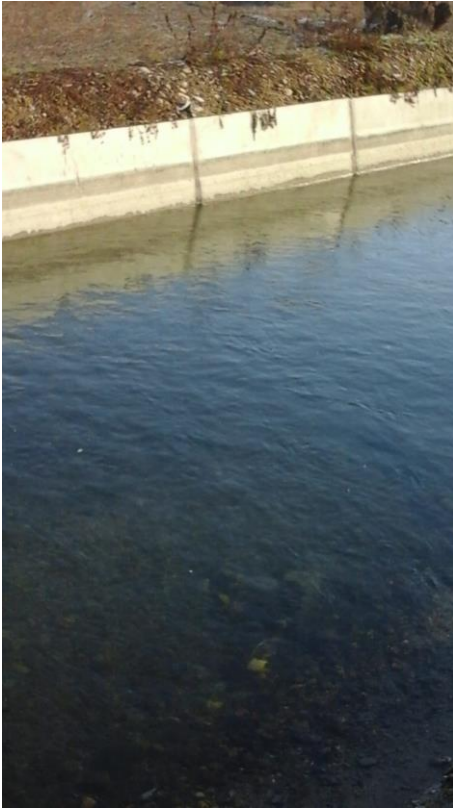
CRESCENTINO	Roggia Camera	A seguito di continue ed accentuate erosioni e forature della sponda sinistra a monte del barraggio Slitta, che scorre in parallelismo ad un colatore privato, aumentando così la possibilità di cedimento della sponda stessa si è reso indispensabile realizzare un rivestimento in elementi prefabbricati h 160 per tratto di 85 m.

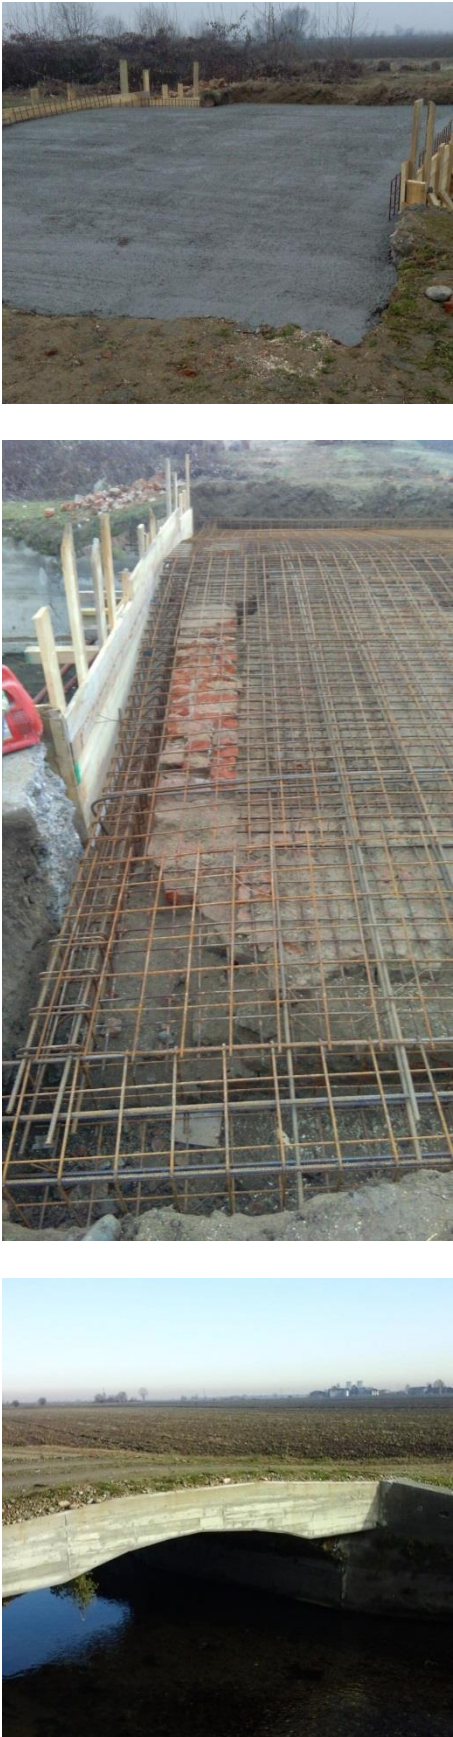
<p>CRESCENTINO</p>	<p>Naviletto di Saluggia</p>	<p>Visto lo stato di consistenza e le problematiche strutturali del ponte della strada cascina Cantone si è ritenuto necessario il ripristino e consolidamento mediante getto di rinforzo dell'arco e delle spalle del ponte ricostruendo anche i paraghiaia a raso per aumentare la luce dello stesso.</p>

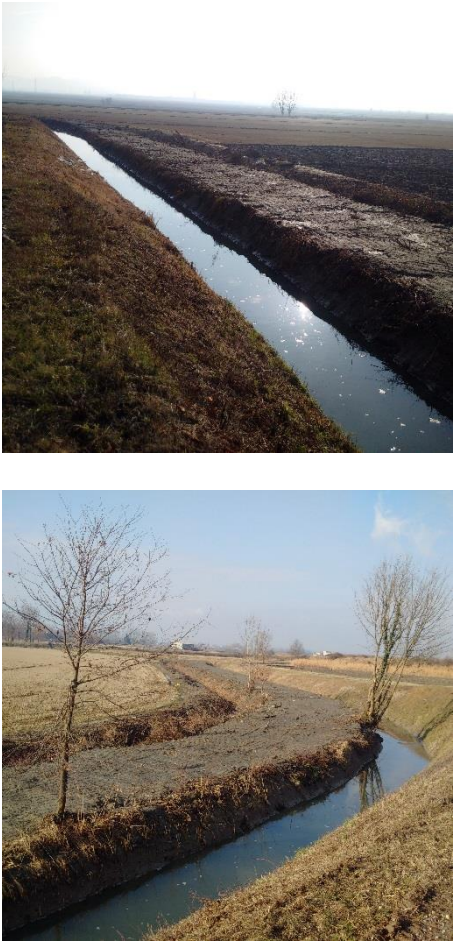
<p>FONTANETTO</p>	<p>Raccoglitore San Pietro</p>	<p>Al fine di ripristinare le erosioni e le frequenti forature dovute dalla presenza di roditori si e resa necessaria la sistemazione ed il consolidamento della sponda destra per un tratto di 300 ml localizzati a valle della SP. Per Fontanetto al termine del tratto rivestito mediante riporto di materiale riciclato idoneo posato e consolidato con escavatore meccanico.</p>

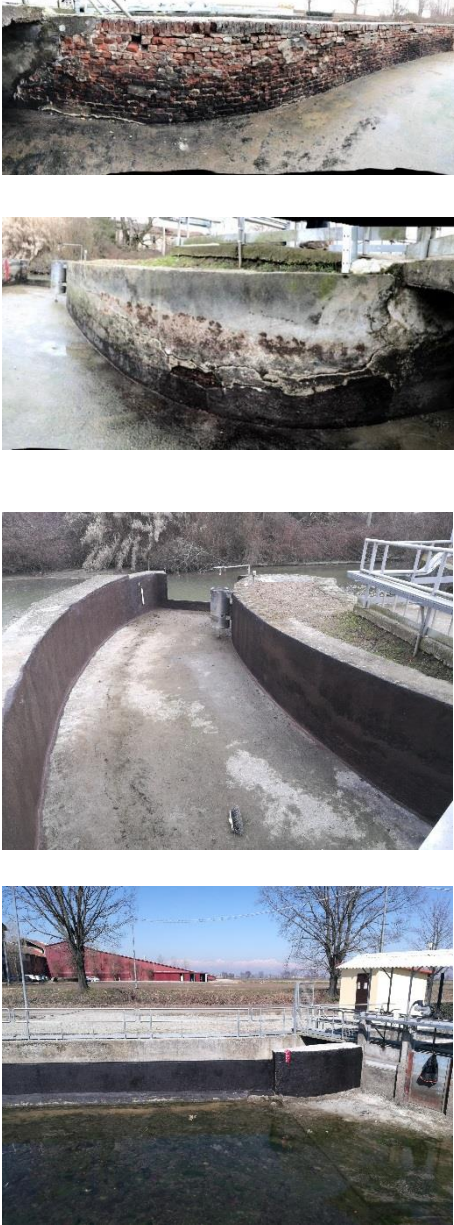
<p>FONTANETTO</p>	<p>Roggia Acquanera</p>	<p>Considerato lo stato vetusto e la fessurazione delle murature dei manufatti si è resa necessaria la sistemazione dei manufatti d'imbocco mediante la sigillatura ed il ripristino delle murature e impermeabilizzazione delle stesse con idonee malte plastiche.</p>

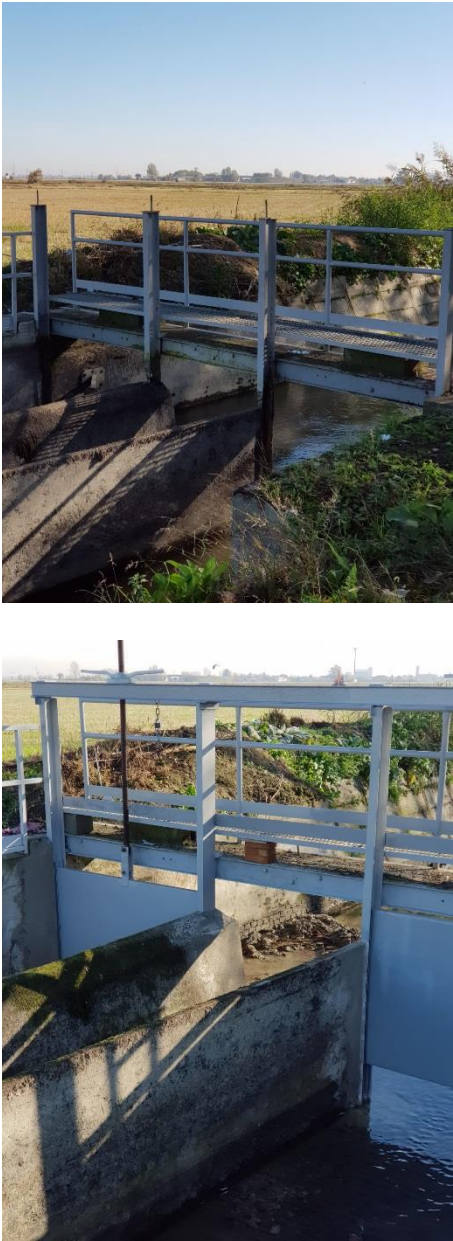
<p>FONTANETTO</p>	<p>Roggia Camera</p>	<p>Rifacimento paratoie del barrageo</p>

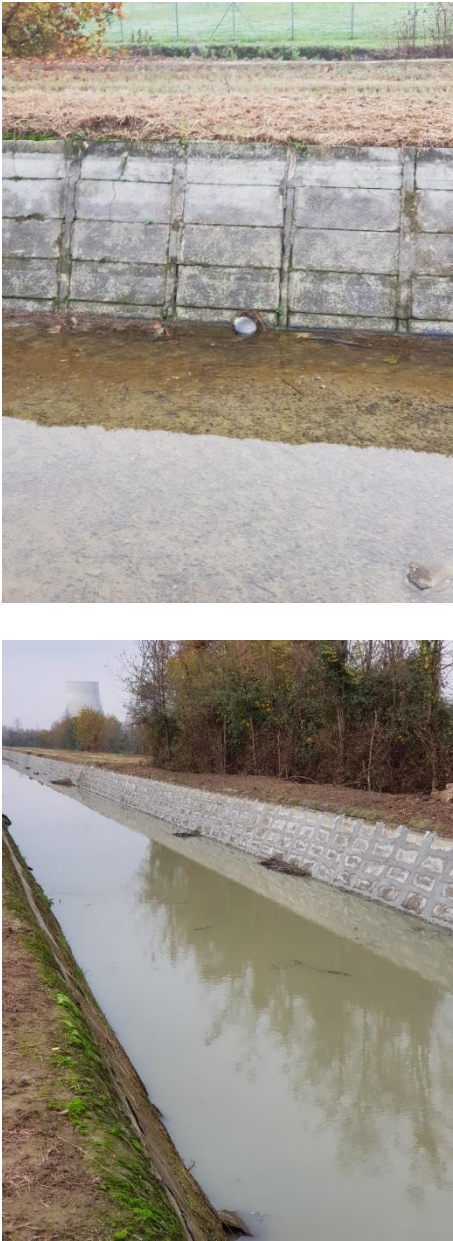
<p>FONTANETTO</p>	<p>Canale di Rive</p>	<p>Consolidamento spondale esistente      rivestimento</p>

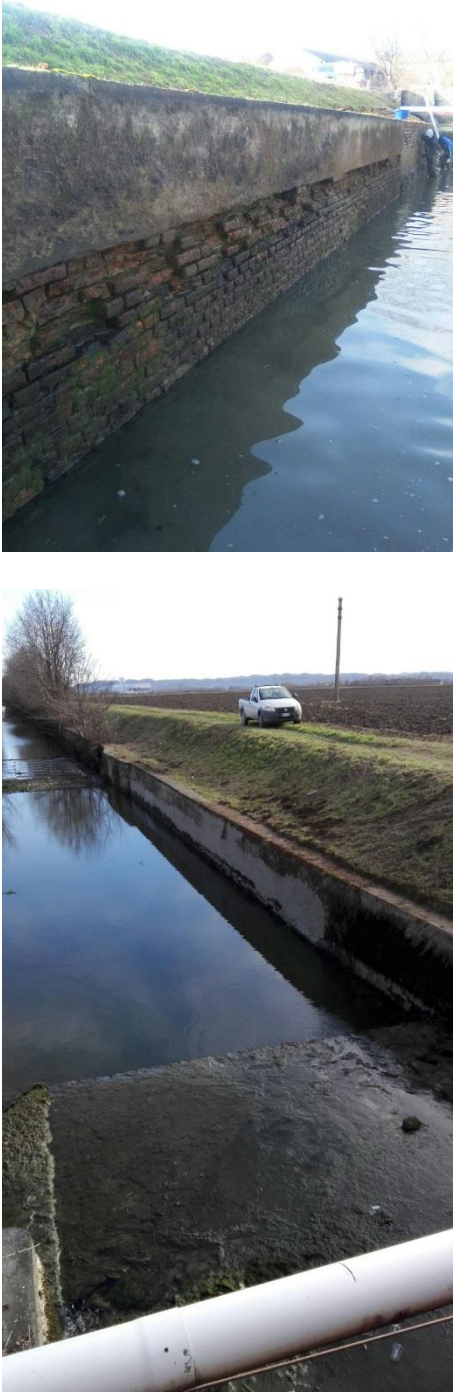
<p>FONTANETTO</p>	<p>Canale di Rive</p>	<p>Consolidamento spondale esistente      rivestimento</p>

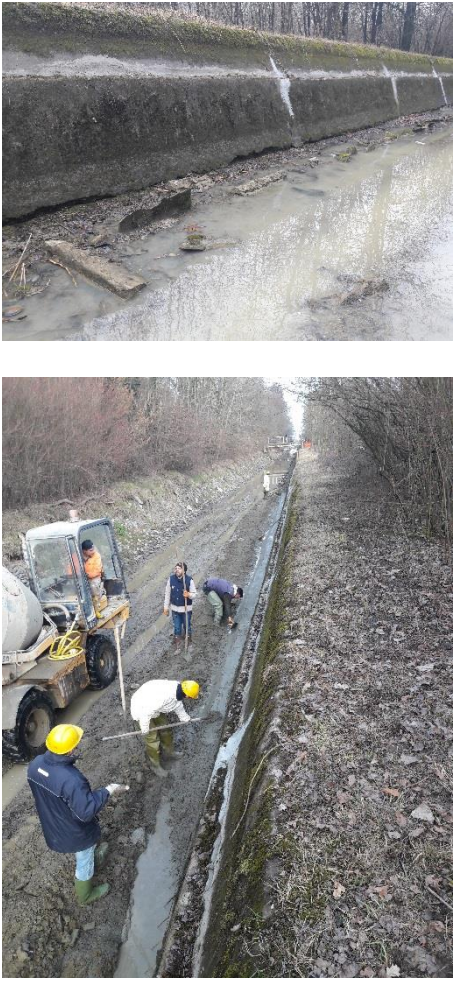
<p>TRINO</p>	<p>Canale di Rive</p>	<p>A seguito del cedimento e della rottura del cordolo di fondazione del rivestimento esistente in lastre e pilastri, in sponda destra per un tratto di 220 ml a monte cascina Guglielmina, si è reso necessario il ripristino e la sottomurazione del cordolo di fondazione danneggiato mediante getto integrativo in cls.</p>

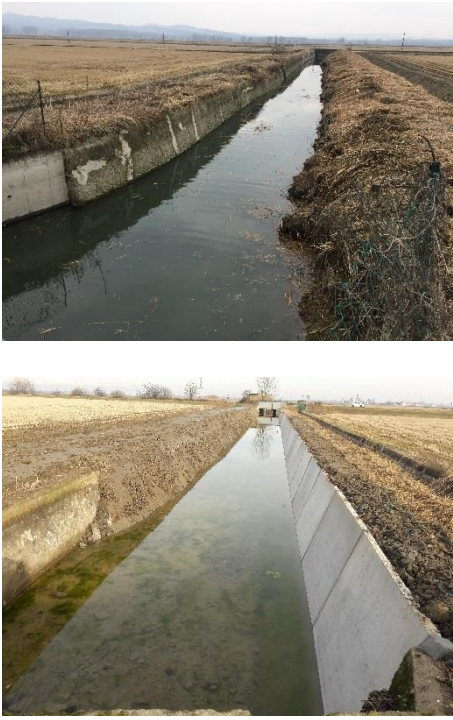
TRINO	Canale Magrelli	<p>Al fine di ripristinare il vecchio rivestimento in muratura deteriorato e crollato si è reso necessario realizzare un nuovo tratto di rivestimento in sostituzione dell'esistente mediante posa di elementi prefabbricati H 220 per un tratto di 100 ml in sponda destra a valle imbocco Prarubino.</p>

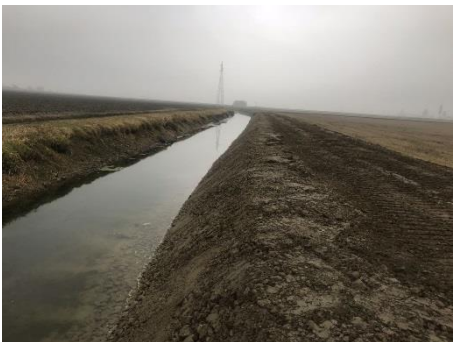
TRINO	Canale Magrelli	<p>A seguito di forti erosioni e cedimenti dovuti alla corrente ed alla presenza di roditori si è reso necessario il ripristino ed il consolidamento della sponda destra mediante riporto di materiale riciclato di idonea pezzatura per un tratto di circa 100 ml a monte attraversamento ferroviario.</p>

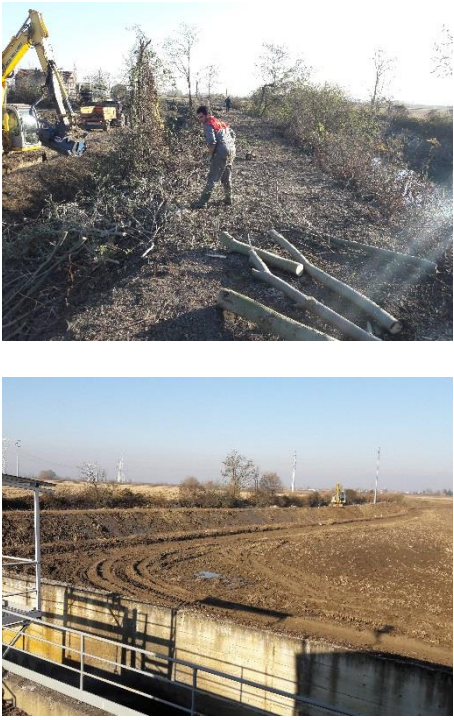
TRINO	Roggia Marcova	<p>Al fine di evitare il formarsi di nuove perdite ed infiltrazioni, dovute dal notevole dislivello tra i terreni confinanti e il pelo di massimo invaso dato dal barraggio di Radismala, nonché eliminare le esistenti, si è reso indispensabile un consolidamento della sponda sinistra a monte barraggio Radismala per un tratto di circa 220 ml mediante riporto di idoneo materiale riciclato posato e lavorato con escavatore meccanico.</p>

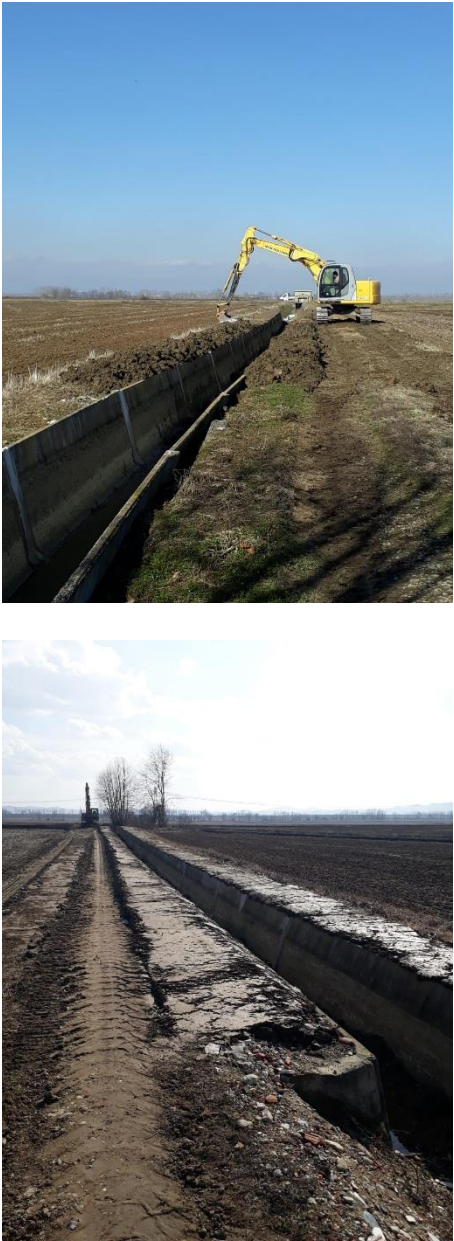
<p>TRINO</p>	<p>Cavo Crocetta</p>	<p>Al fine di ripristinare le sponde e per migliorare la sicurezza idraulica si è provveduto alla ricarica di tratti delle sponde a rinfianco delle canalette prefabbricate esistenti mediante riporto di materiale idoneo in un tratto di circa 400ml.</p>

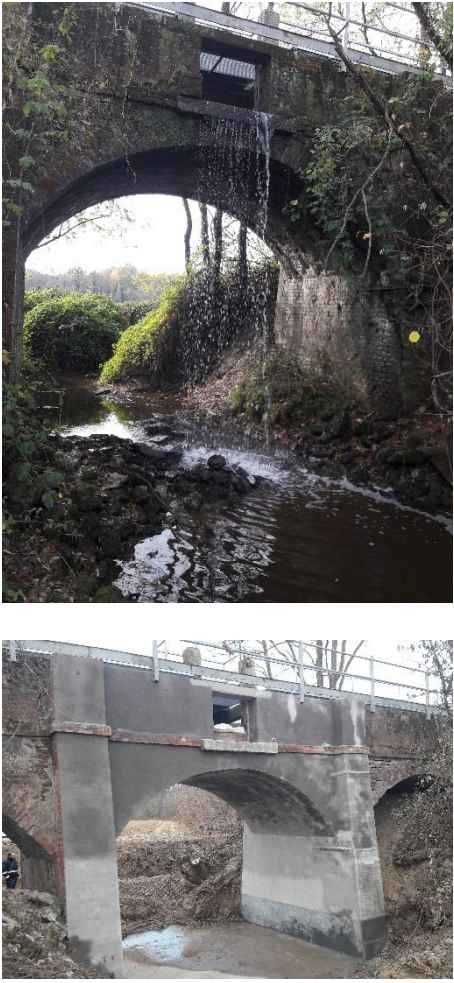
<p>TRINO</p>	<p>Cavo San Martino</p>	<p>Considerato lo stato del manufatto ed al fine del recupero funzionale dello stesso si è reso indispensabile il ripristino e consolidamento strutturale del pontecanale San Martino scarico in Rio.</p>

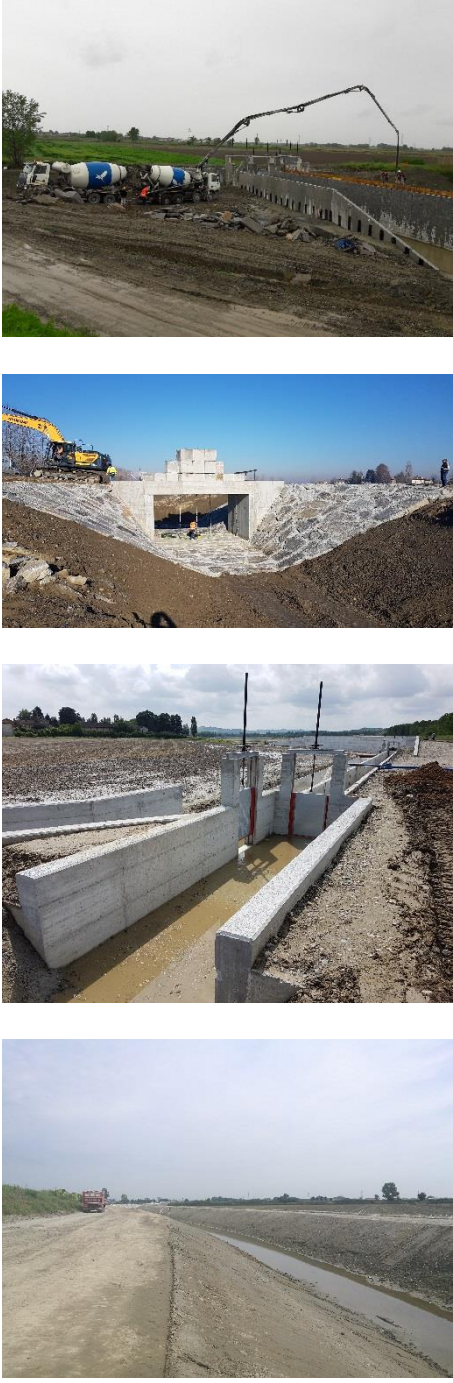
<p>TRINO</p>	<p>Nuovo Canale Scolmatore I°Lotto</p>	<p>L'ufficio di Zona per il secondo anno consecutivo è stato impegnato con l'incarico di Direzione Operativa nella realizzazione del 1° lotto Funzionale del Nuovo Scolmatore di Trino mediante la realizzazione dell'opera di presa dal Canale Magrelli nei pressi della Grangia di Pobietto, opera di interesse pubblico finanziata dalla Regione Piemonte in base all'Ordinanza del Ministero degli Interni n. 3090 - Programma Stralcio dei Piani Generali di Ricostruzione in seguito all'evento alluvionale anno 2000.</p>

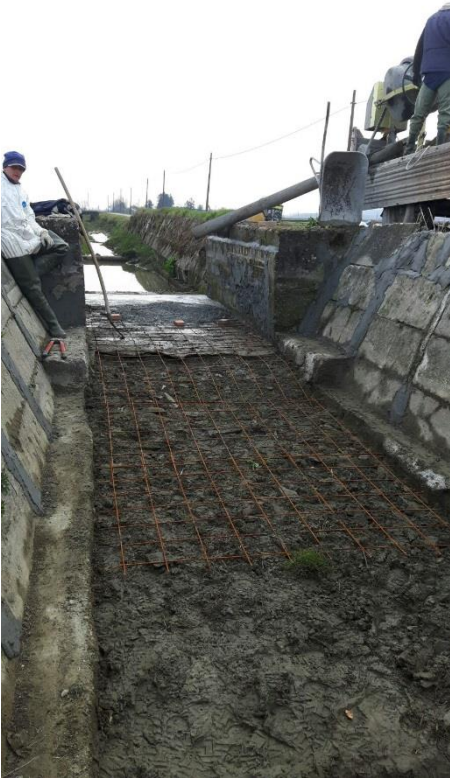
<p>TRINO</p>	<p>Vari</p>	<p>Ripristino manufatti e rivestimenti vari su: Canale di Rive, Cavo Calluzzano, Canale Magrelli, Cavo Morelli, Cavo Marchesana, Roggia Camera, Cavo Faletta, Bealera, Molinara di Tricerro, Cavo Due Bondoni, Cavo Pescata e Pescaiette, Sussidio cavo Gerbidi, Cavo Saletta.</p>

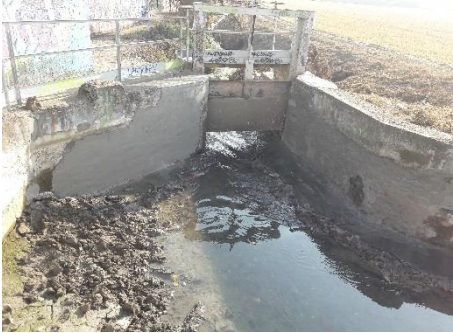
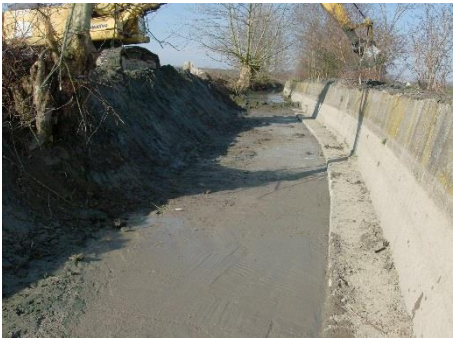
<p>VILLANOVA</p>	<p>Cavo Navetta</p>	<p>Considerate le frequenti e consistenti perdite ed infiltrazioni d'acqua, dovute anche alla presenza di roditori, dal cavo Navetta al cavo Cornasso e per migliorare la sicurezza idraulica del tratto di cavo, si è provveduto a realizzare un tratto di platea di fondo lungo il parallelismo con il Cavo Cornasso a valle dello scarico Reale per un tratto di 20 ml.</p>

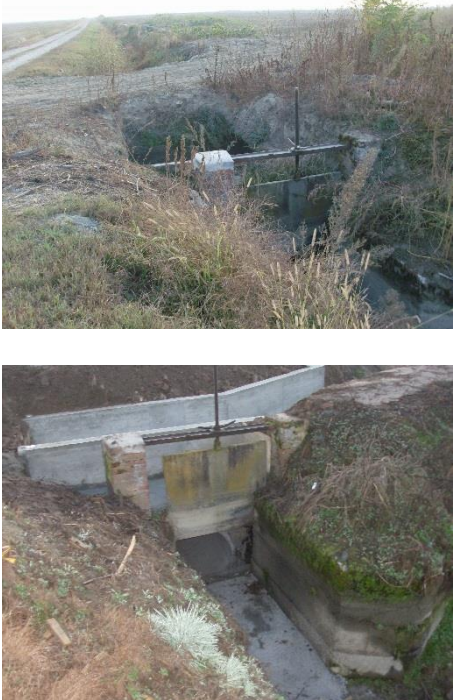
<p>VILLANOVA</p>	<p>Cavo Cavallo</p>	<p>Esaminato lo stato del manufatto e considerata la sua precarietà funzionale e strutturale si è provveduto alla demolizione e al successivo rifacimento del pontecanale sulla derivazione cavo C.na Nuova.</p>

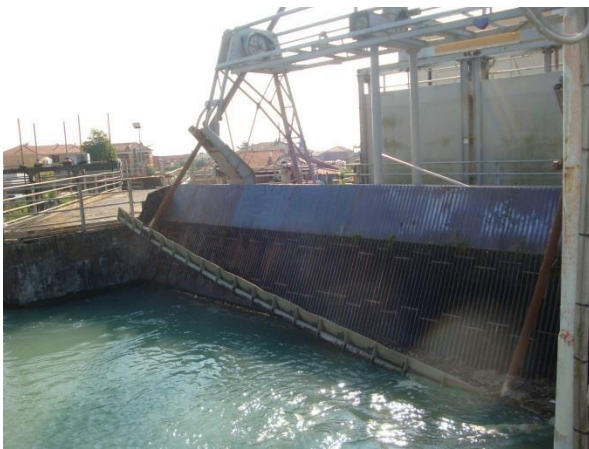
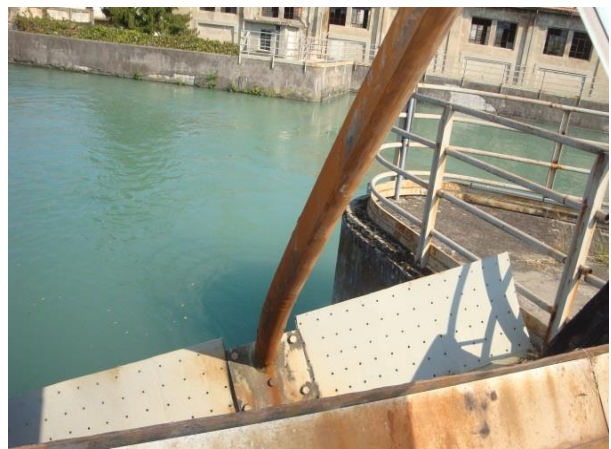
Sistema di sgrigliatura detriti

Al termine dell'estate si è avuto un grave danno al sistema di sgrigliatura meccanica dei detriti, causato principalmente dalla vetustà delle apparecchiature. La fuoriuscita di un ingranaggio del braccio sx del pettine ha provocato il disallineamento dello stesso pettine e la rottura di diversi componenti meccanici, oltre al piegamento di un braccio e dello stesso pettine.

Inoltre con lo smontaggio della struttura si è potuto appurare l'evidenza di ampi giochi sugli ingranaggi del sistema di movimentazione degli stessi.

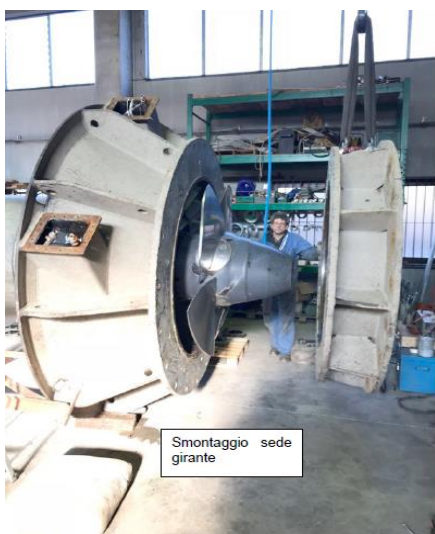
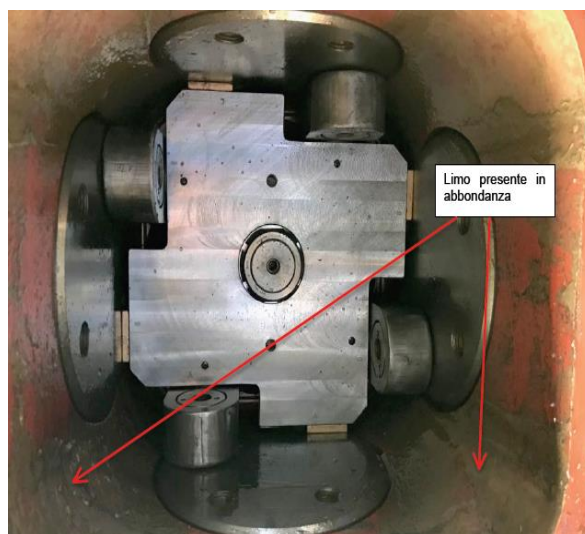
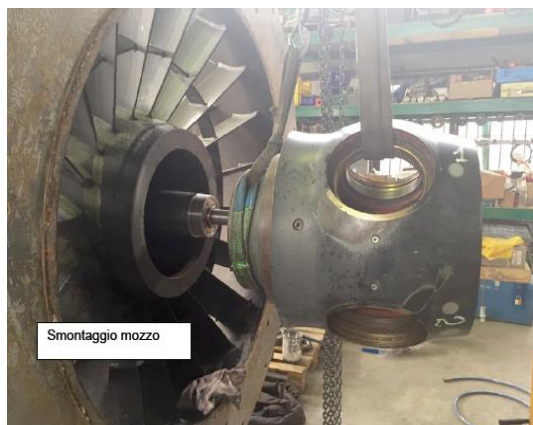
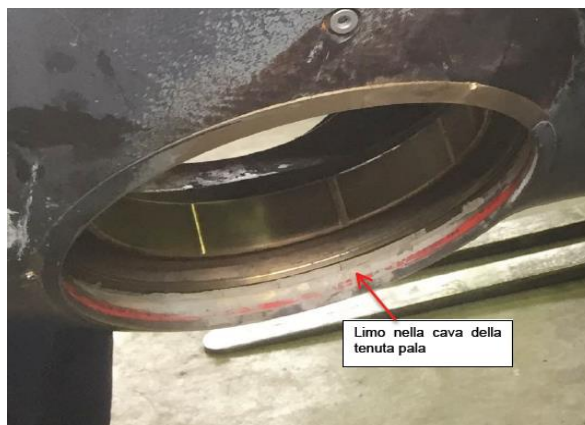
È stata pertanto incaricata la società di manutenzione per verificare il danno procedendo con lo smontaggio del gruppo. Si è quindi potuto constatare il forte deterioramento delle tenute delle pale in quanto all'interno del sistema di movimentazione, non si è trovato come previsto olio, ma unicamente acqua.

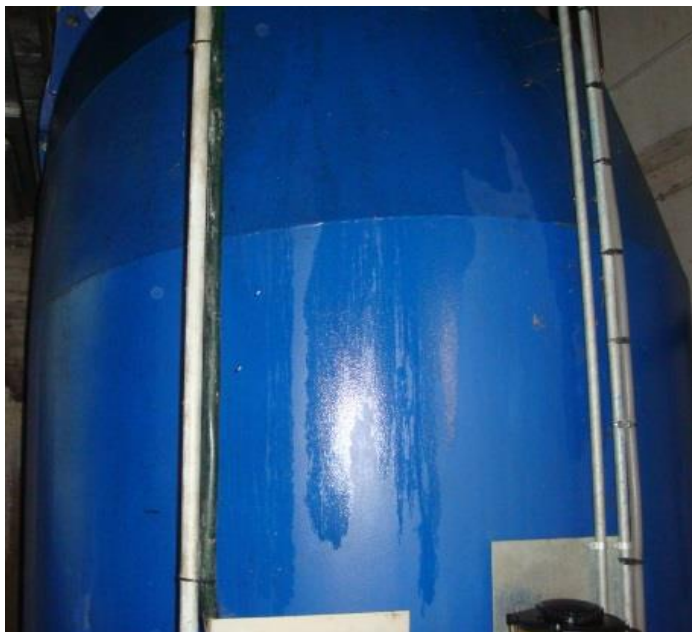
A causa del trafilamento di olio nella parte superiore del gruppo, la ditta incaricata all'intervento, dopo attenta analisi ha riscontrato l'usura della tenuta statica e ritenuto opportuno la realizzazione di nuova sede per l'inserimento di una seconda tenuta.

Colature di olio sul corpo turbina al piano interrato

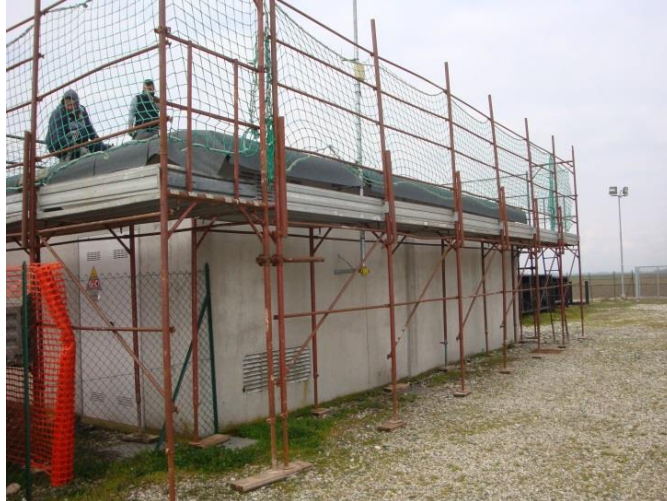
A seguito del deterioramento dell'impermeabilizzazione della superficie del tetto delle cabine delle tre centrali, durante l'estate è stato programmato un intervento di rifacimento dell'impermeabilizzazione della copertura dei locali tecnici.

Lavori di impermeabilizzazione copertura locali tecnici

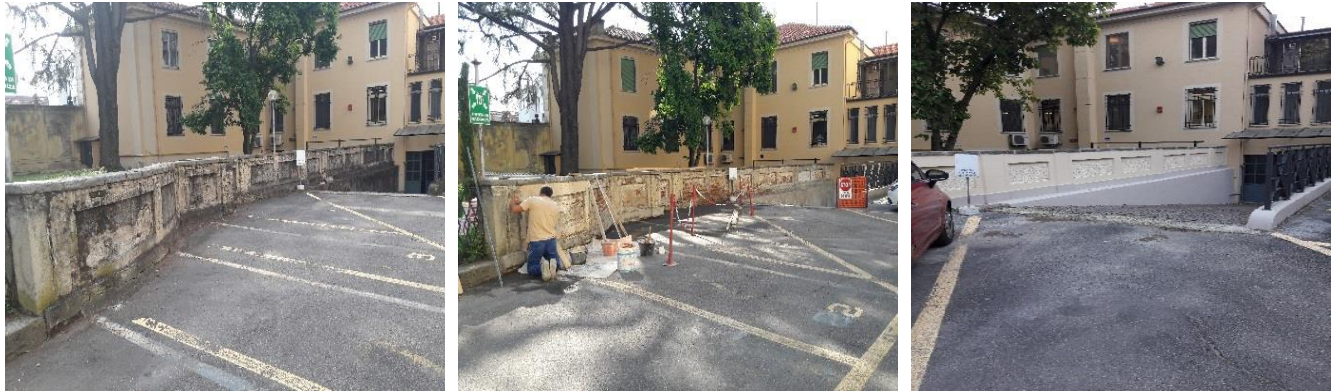
Data la vetustà e lo stato di degrado che presentava il muretto del giardino interno si è

proceduto con la sistemazione dello stesso e la sua verniciatura secondo le indicazioni ricevute dalla Soprintendenza in occasione dei lavori sulla facciata del palazzo principale.

Sistemazione muretto giardino Palazzo Pasta

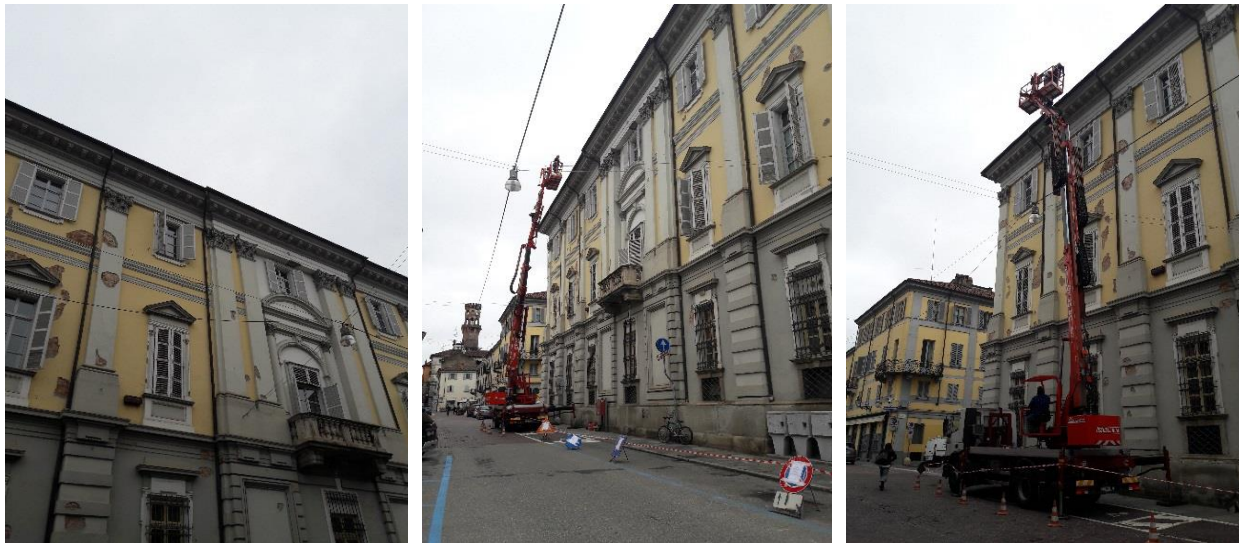
Sistemazione facciata via Gioberti Palazzo Pasta

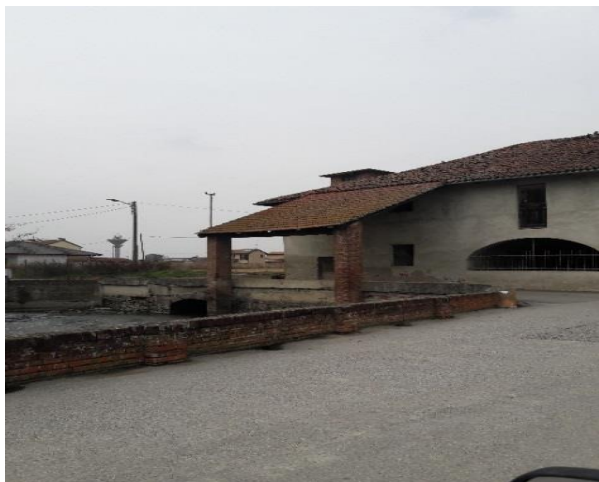
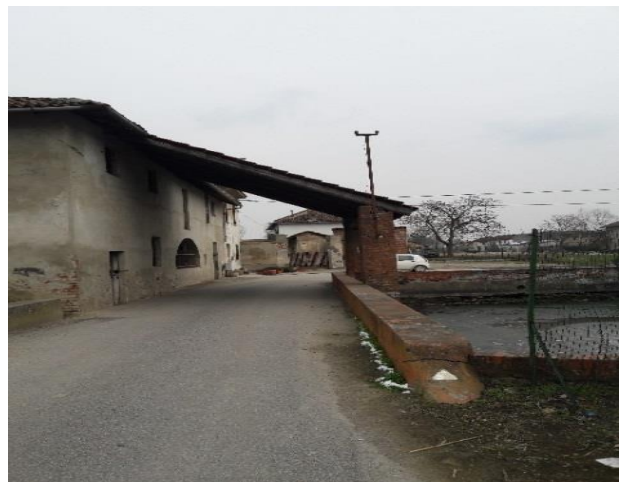
Considerato che la tettoia del mulino ricopre parte della pubblica via, stante le condizioni di degrado si è deciso di eseguire i lavori di rifacimento della tettoia.

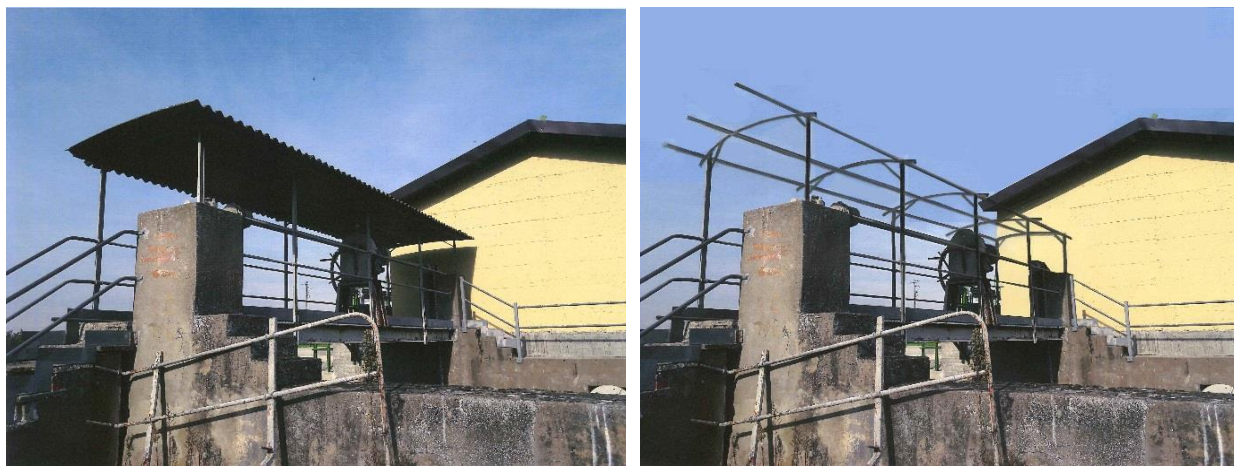
Rimozione e smaltimento copertura in eternit.
