Associazione d'Irrigazione Ovest Sesia

Relazione Attività 2017

Lavori di Manutenzione nella Zona di Santhià

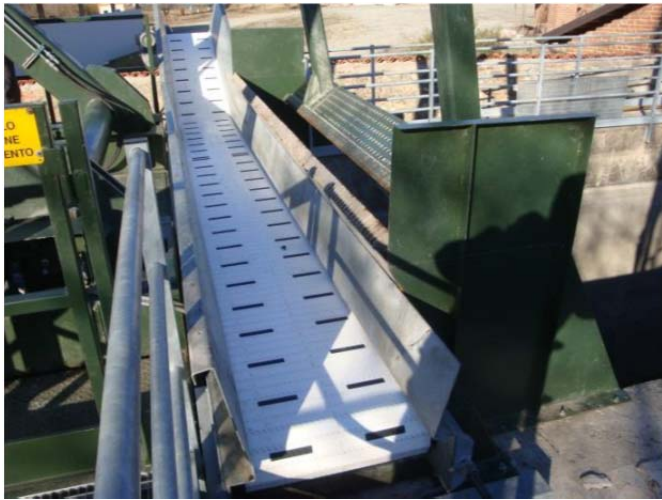
Infine è stata operata anche una manutenzione straordinaria dello sgrigliatore mediante la sostituzione del nastro trasportatore, precedentemente a catena, con uno nuovo con nastro in tapparella plastificata. Tale intervento si è reso necessario per cercare di eliminare la problematica

Posa nuovo nastro sgrigliatore a "tapparella"

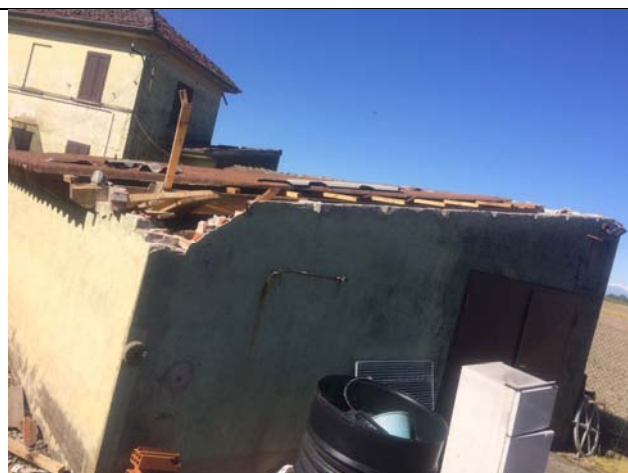
Casello Aramino: danni causati dal vento, a dx dopo il ripristino

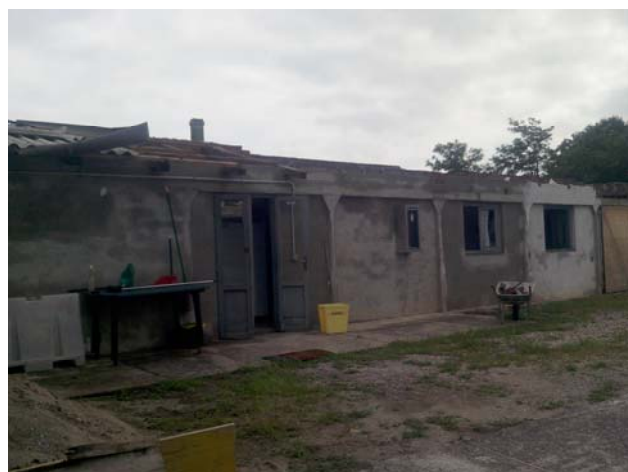
Cantiere Vassalla: danni causati dal vento, a dx dopo il ripristino
