Associazione d'Irrigazione Ovest Sesia

Relazione Attività 2013

Lavori di Manutenzione nella Zona di Santhià

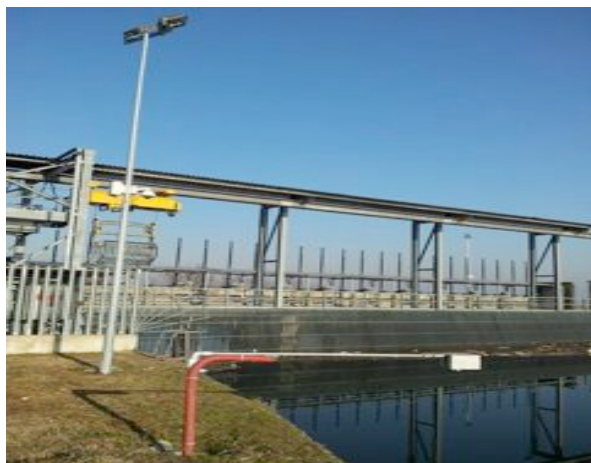
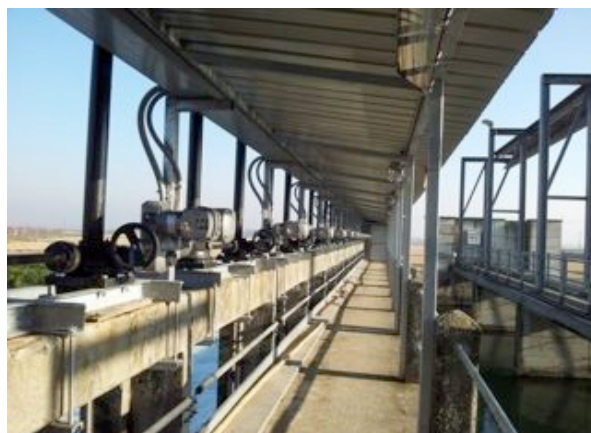
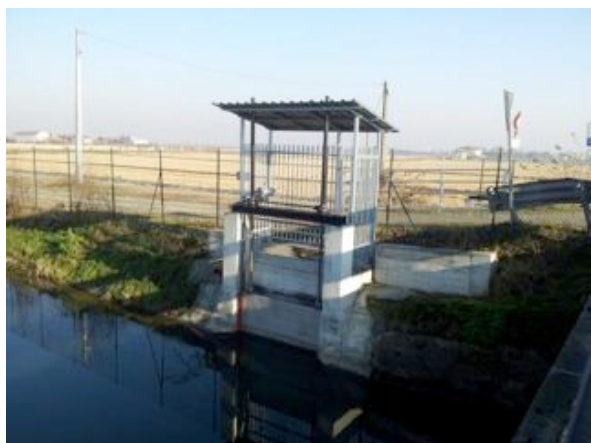
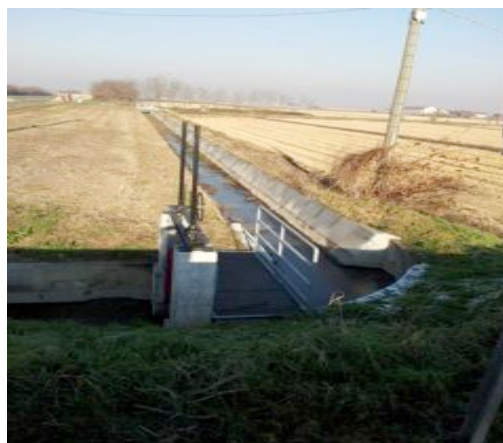
L'ottimizzazione della capacità di regolazione dei livelli delle acque nel Canale Cavour è stata ottenuta dotando il Barraggio, e la stessa presa, di un efficace sistema di automatismo dei meccanismi di manovra, che comporta maggiore precisione nelle regolazioni, favorendo nel contempo il mantenimento del livello irriguo ed evitando indesiderate oscillazioni delle quote idrometriche. I sistemi sono predisposti per un

funzionamento anche in tele gestione, data la l'installazione di opportune telecamere HD.

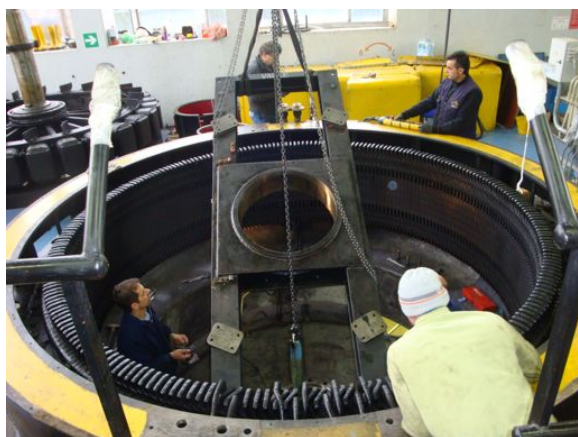
La centrale idroelettrica denominata Stazione Idrometrica di Santhià si identifica per la sua configurazione a livello di gruppo idroelettrico con una turbina tipo KAPLAN biregolante ,ad asse verticale, ed un generatore sincrono

Le società costruttrici della turbina idraulica (RIVA) e dell'alternatore (TECNOMASIO BROWN BOVERI), unanimemente e storicamente riconosciuti di primaria fascia, hanno consentito, vista la datazione di costruzione (anni 50), di garantire al sistema nel suo complesso una funzionalità ed un significativo rendimento produttivo apprezzabile dalle valorizzazioni dell'energia immessa in rete negli ultimi anni.

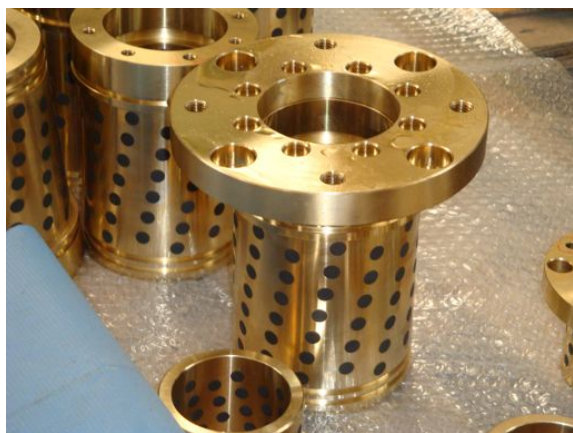
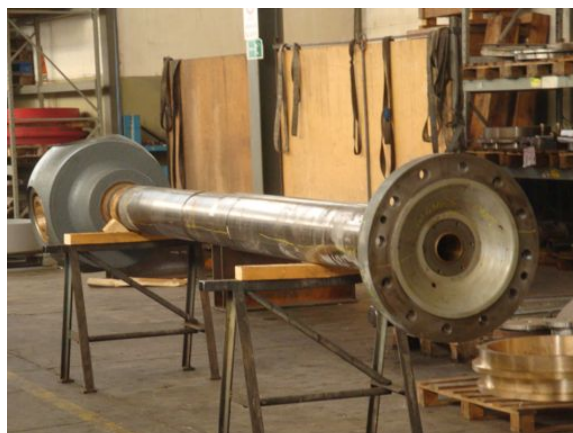
CENTRALE Idrometrica - Periodo Ottobre - dicembre 2013

Da quanto espresso si evidenzia che ci si trova a confrontarsi con sistemi che, per le loro caratteristiche funzionali e per i sottosistemi che presiedono alla loro modulazione e regolazione, oggettivamente determinano problematiche di usura dei componenti maggiormente sollecitati.

Basandosi progettualmente su una puntuale e attenta storicizzazione della evoluzione in ammaloramento dei componenti che caratterizzano il cuore del sistema produttivo idraulico quali, pale del distributore e pale della girante , leverismi a cui sono asservite e componenti di tenuta e di lubrificazione, si è andati allo sviluppo di una attività di revisione del gruppo

CENTRALE IDROMETRICA	INTERVENTO
 	<p>Nel mese di novembre si è dato inizio alle attività riferite alla seconda parte degli interventi di riqualificazione del gruppo idroelettrico. Tali interventi riguardano la revisione completa di tutte le parti e componenti non verificate nella precedente fase, in particolare le operazioni si concentreranno sul distributore, sull'albero turbina, sulla girante, sulla tenuta d'albero, sul gruppo centrifugo e ruota fonica, sul servomotore e comando pale ruota, sul sistema distribuzione rotante e sul supporto reggispinta.</p>
