Associazione d'Irrigazione Ovest Sesia

Relazione Attività 2017

Lavori di Manutenzione nella Zona di Santhià

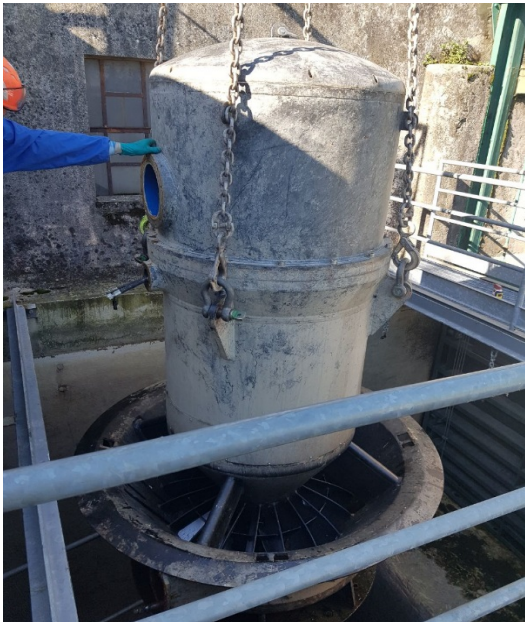
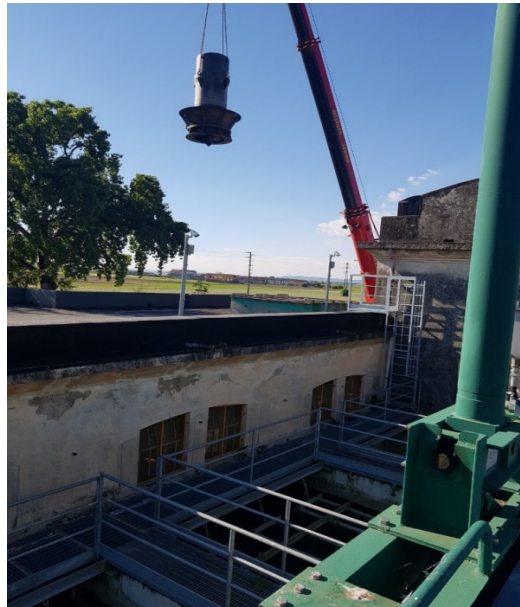
A seguito del protrarsi del raggiungimento di elevate temperature del supporto di spinta del gruppo 3, si è optato per un intervento straordinario che hanno visto la sostituzione del cuscinetto reggispinga ammalorato e l'inserimento del controllo della temperatura dell'olio di lubrificazione e del livello tramite controllo esterno.

Operazione di rimozione gruppo

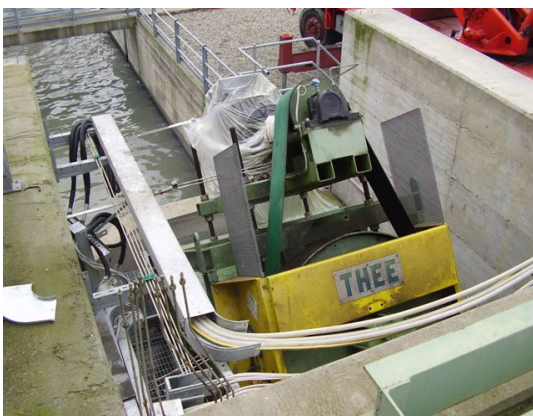
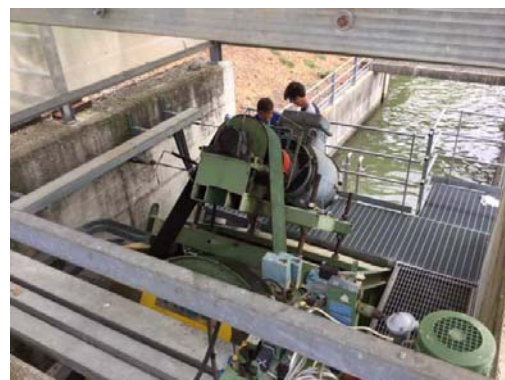
A causa dei forti rumori meccanici provenire dalla turbina, l'impianto è stato sottoposto ad un controllo straordinario presso l'officina CMR su supervisione Spiralis.

Supporto e pompa di circolazione

Scambiatore al piano interrato

E' stato necessario sostituire e modificare il supporto reggispinga.

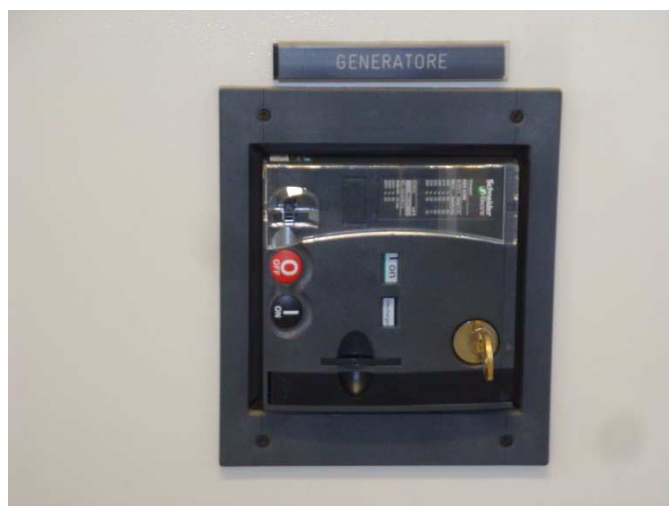
E' stato sostituito l'interruttore di parallelo a causa di un anomalo funzionamento evidenziato in diverse occasioni.

Nuovo interruttore di parallelo

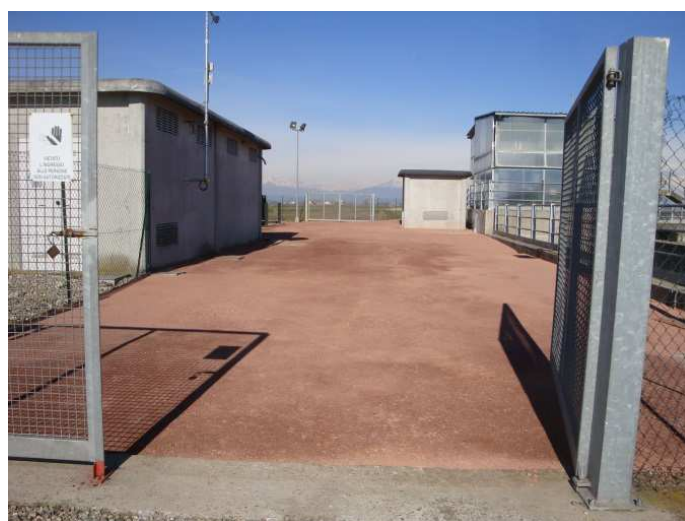
A causa delle cattive condizioni in cui versava è stata rifatta la pavimentazione del cortile mediante il rifacimento di cassonetto stradale e la posa di adeguato pietrischetto drenante.

Nuovo piazzale centrale

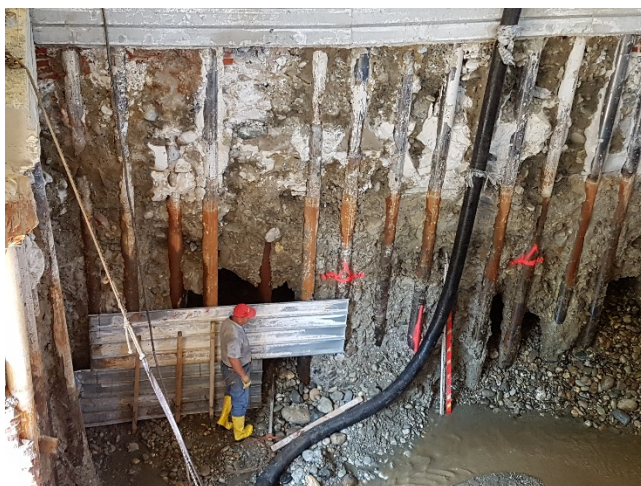
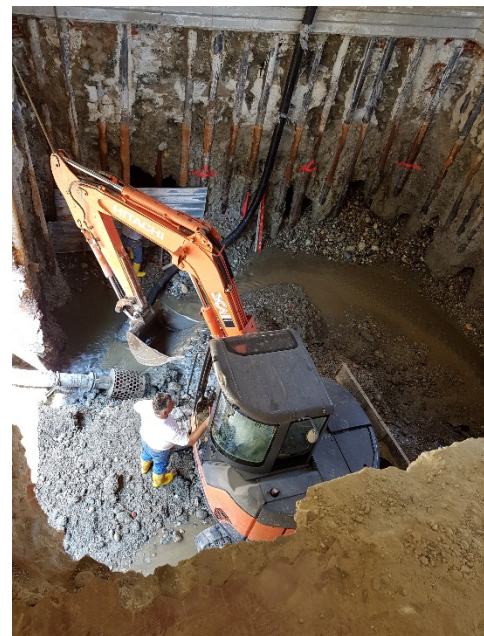
Durante i lavori di scavo infatti, la presenza di una falda molto superficiale ha generato non poche difficoltà per riuscire ad abbassare il piano di fondo necessario senza compromettere la stabilità delle strutture esistenti a causa del forte emungimento di materiale fine litoide che avrebbe potuto creare pericolosi vuoti con il pericolo di cedimenti per l'assestamento delle stesse strutture.

Per ovviare a queste problematiche sono state ampliate le operazioni per la posa di micropali ed è stata inserita una nuova lavorazione che ha previsto la realizzazione di una serie di iniezioni di resina impermeabilizzante.

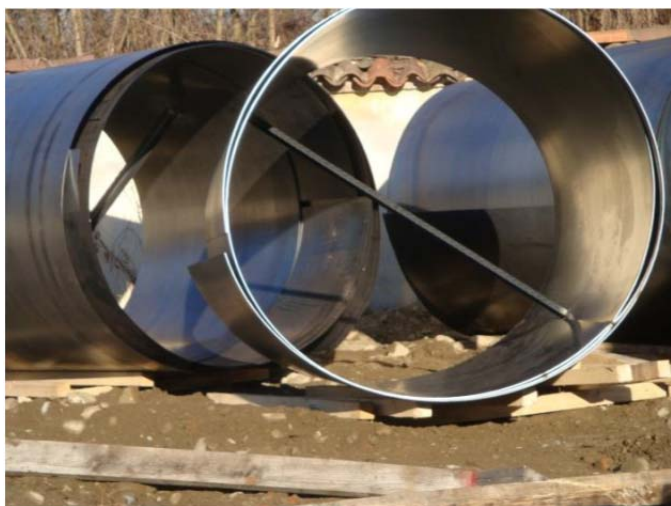
Contemporaneamente è emersa la grave situazione dello stato della condotta in ferro esistente che ha richiesto, per consentire la messa in funzione della nuova centrale, un urgente intervento atto a garantire la funzionalità della stessa condotta per i prossimi anni. Si è optato per un rivestimento interno con una calandratura in acciaio saldata alla condotta esistente.

Posa calandra di rivestimento interno tubazione

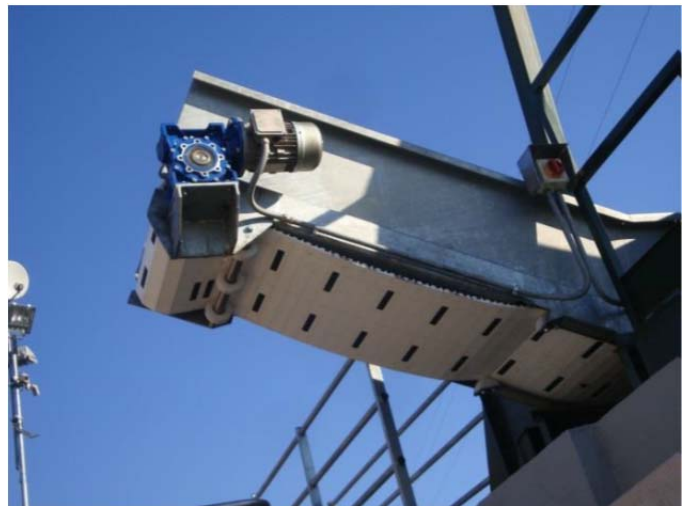
Infine è stata operata anche una manutenzione straordinaria dello sgrigliatore mediante la sostituzione del nastro trasportatore, precedentemente a catena, con uno nuovo con nastro in tapparella plastificata. Tale intervento si è reso necessario per cercare di eliminare la problematica

del trascinarsi di rami e foglie nella parte sottostante il nastro ed il forte rumore che esso aveva e che ha generato le ripetute rimostranze del vicinato.

Posa nuovo nastro sgrigliatore a "tapparella"
