# Associazione d'Irrigazione Ovest Sesia

## Relazione Attività 2018

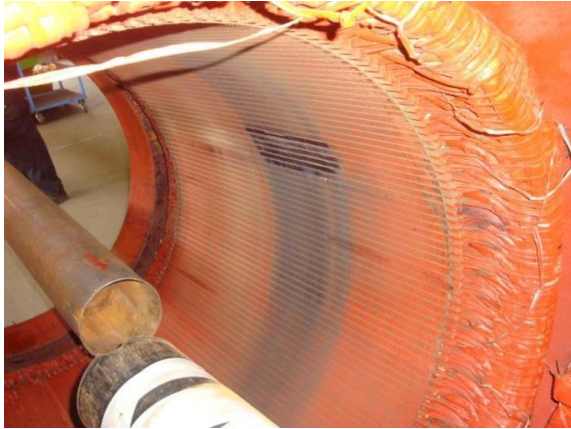
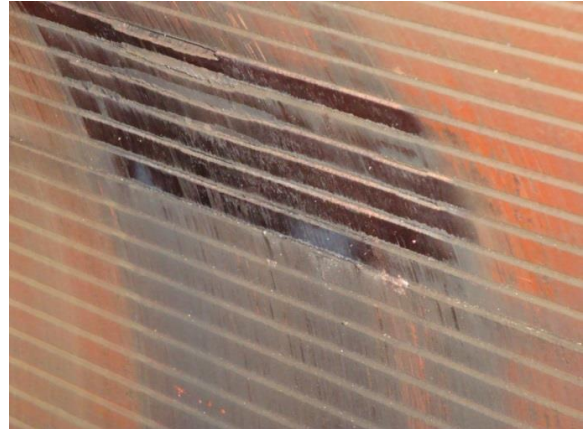
Gli accertamenti strumentali sul posto hanno evidenziato scarso isolamento degli avvolgimenti e di conseguenza la possibile scarica a terra di questi.

L'officina specializzata ha riscontrato l'effettiva natura del guasto che è consistito in un serio danneggiamento del pacco statorico con fusione dei lamierini nella zona di scarica.

Pacco statorico con localizzazione guasto e slabbramento delle cave

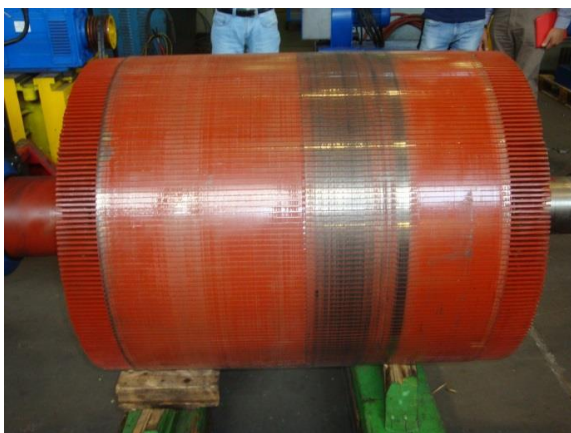
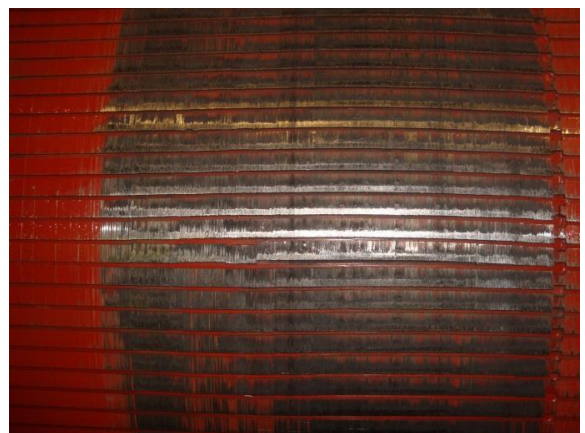
Danneggiamento superficiale della parte rotorica in seguito al guasto

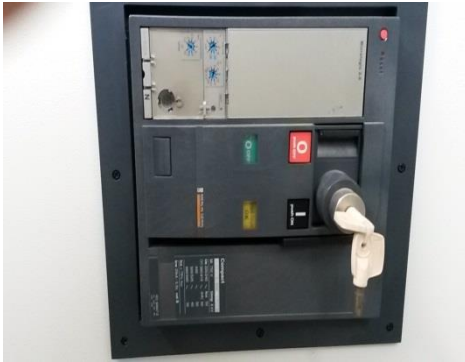
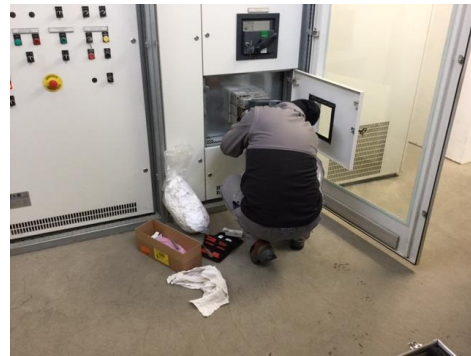
Intervento tecnico

A seguito dei numerosi e ripetuti interventi del relè di protezione installato sull'interruttore di parallelo, si è definito un intervento tecnico della casa costruttrice dello stesso e successivamente la sua sostituzione.

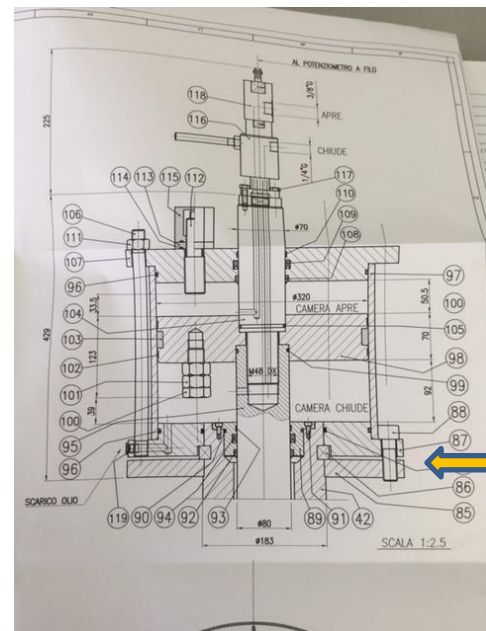
A causa del trafilamento di olio nella parte superiore del gruppo, la ditta incaricata all'intervento, dopo attenta analisi ha riscontrato l'usura della tenuta statica e ritenuto opportuno la realizzazione di nuova sede per l'inserimento di una seconda tenuta.

Colature di olio sul corpo turbina al piano interrato

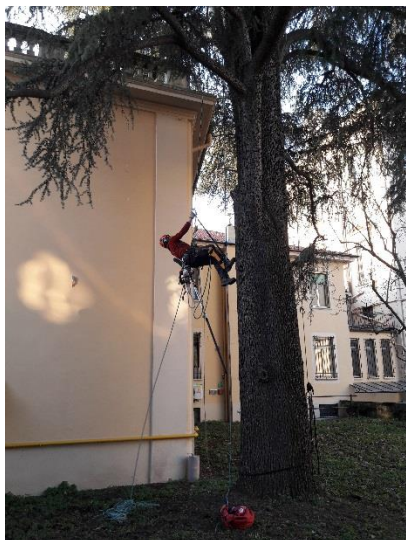
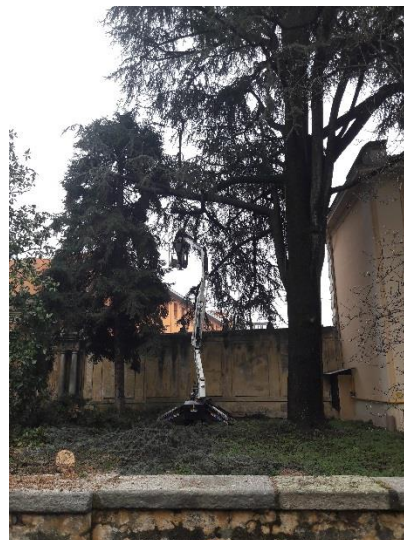
Intervento di potatura alberi giardino Palazzo Pasta

Sono stati eseguiti interventi di potatura e messa in sicurezza degli alberi nel giardino della sede ed è stato abbattuto un cipresso pericolante al fine di salvaguardare l'incolumità delle strutture adiacenti e la pubblica sicurezza.

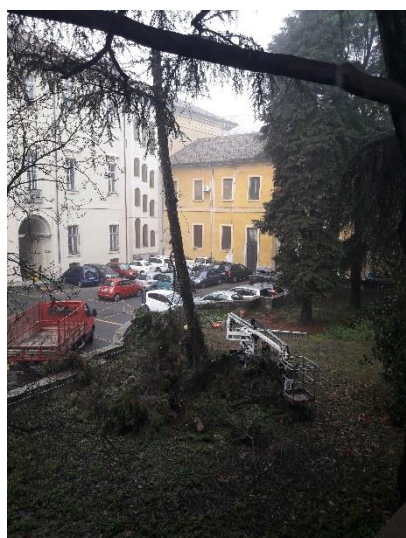
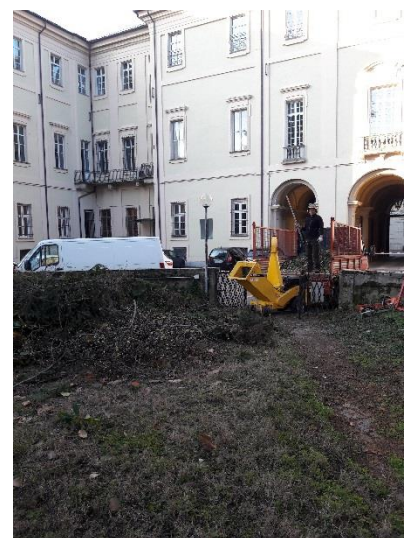
Abbattimento cipresso giardino Palazzo Pasta
